ANLEITUNG ZUR FEHLERBEHEBUNG - TEIL II

OBERFLÄCHENSTÖRUNGEN

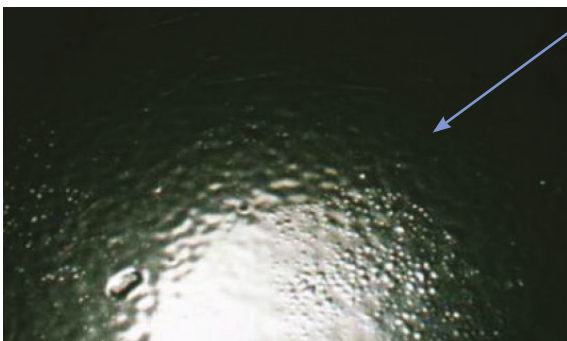
2.6 BLÄSCHENBILDUNG

Anhebungs- und Aufkoch – Erscheinungen an der Werkstückoberfläche. Die Lackhaftung ist an den herausragenden Stellen eingeschränkt oder nicht mehr gegeben.
